“Barreira química no solo”

Isto existe? Funciona?
Quando e onde se deve aplicar?

Luiz Roberto Fontes*

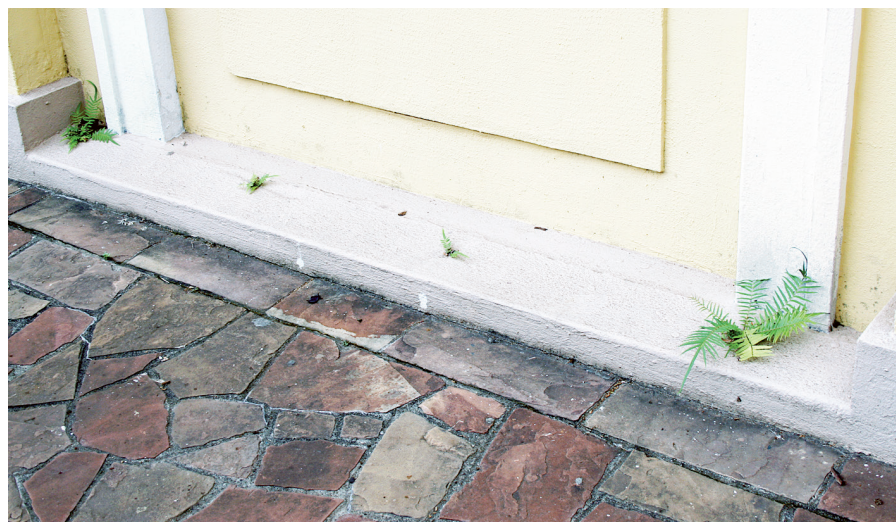
Figura 1. Furação perimetral externa, realizada na espessura dos baldrames e sem atingir o solo. Os furos, não selados, acumularam sujidades e água, e se converteram em minivasos de samambaias e outras plantas.

calda... Esse último evento denota que o solo debaixo do edifício não é uniforme e pode ter uma estrutura complexa, com locais de maior ou menor compactação, presença de entulho, pedras ou raízes duras e volumosas, e a permanência de restos de construções prévias. E agora, o que fazer? Para ilustrar esse último tópico, apresentamos a fotografia de uma barreira química, tentativamente realizada por uma equipe operacional tecnicamente despreparada, no perímetro externo de um importante museu da cidade de São Paulo: os furos verticais perimetrais, matematicamente realizados, estão lá, porém atingem apenas a espessura de 10 a 15 cm nos baldrames de concreto, que extrapolam exteriormente todo o perímetro das paredes de alvenaria, e não atingem o solo (**Figura 1**).

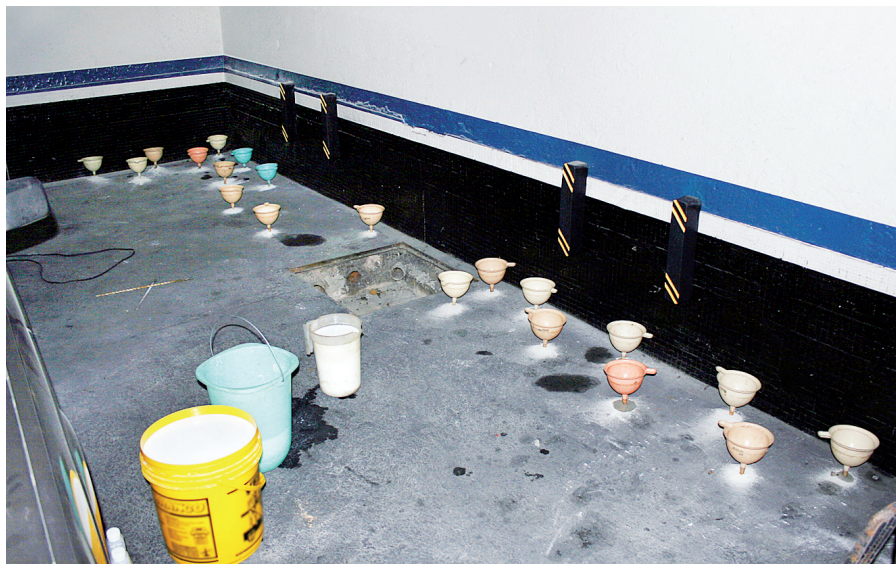
Figura 2. Furação de piso e tratamento com calda química aplicada por funil. A tática utilizada, se funil ou haste injetora, depende da preferência e experiência do profissional de controle. O importante é realizar a furação seriada e buscar impregnar uma extensão contínua do solo logo abaixo do piso.

no solo, ou trânsito de cupins no solo, ou risco de que essas condições ocorram, está indicado tratar o solo, para assegurar o controle (Figuras 2 e 3).

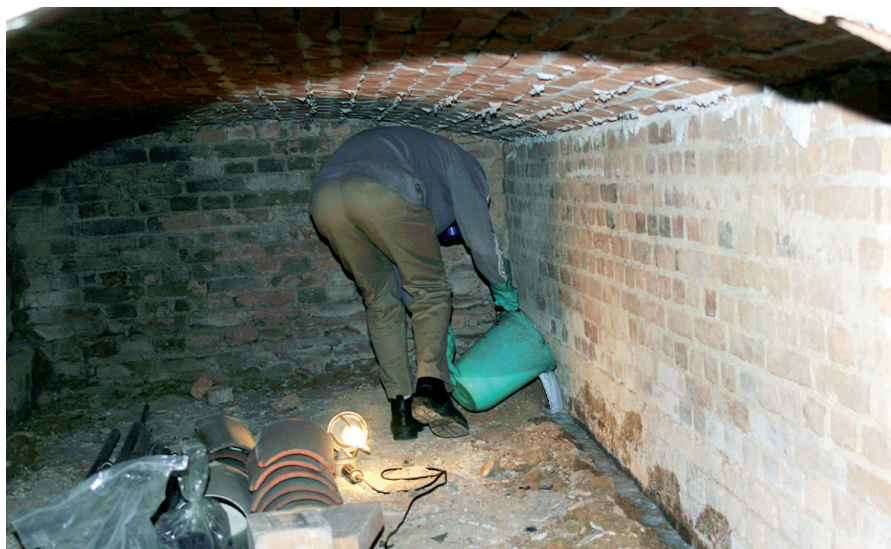
Figura 3. Tratamento do solo perimetral com calda química aplicada em valeta.
